Rapport de synthèse d'une visite de copropriété

ADRESSE	Cité XX 6 bâtiments (3 en moellon-3 en béton) en R+4 18 cages d'escalier 180 logements
Date visite	03/04/2012
Copropriétaire référent	M Exemple
Présents à la visite	9 propriétaires+2p. de PACT
contact	Marlene.exemple@wanadoo.fr
SYNDIC	Foncia

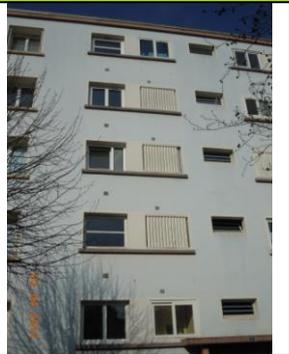
La majorité des fenêtres des celliers sont en simple vitrage. Les celliers sont des espaces par défauts non isolée ; Il faudra déterminer s'ils doivent être englobées dans les surface habitables chauffées ainsi ils s'apparentent à des pièces et non des celliers	Mise en place de double vitrage dans les séchoirs si ils sont considéré comme des pièces chauffées	☹️ ②
LE MODE DE CHAUFFAGE			
	Le chauffage et l'eau chaude sanitaire est fais par chaudière individuelle gaz avec émetteurs différent selon les propriétaires	Vu qu'il y a une arrivée de gaz dans l'immeuble il peut être envisagé de mettre en place des chaudières individuelles à condensation	☹️ ②
